- 40** STRÖMSHOLM 1:10 fd läkarbostad fem byggnader ingår i fastigheten, anläggningen som är belägen på en höjd mitt i Herrskogen utgör ett intressant miljöparti.
Byggn (I) bostadshus byggnaden var ursprungligen offocerspaviljong på Utnäs Löt, där den uppfördes på 1890-talet. Omkr 1910 flyttades den till nuvarande plats. Byggmästare var Hjalmar Larsson. Byggnaden inreddes till läkarmottagning i bottenvåningen och bostad för läkaren i övervåningen. På 1950-talet ändrades huset om till fyra lägenheter, lärarbostäder.
 Stomme: Liggtimmer.

46 STRÖMSHOLM 8:1 Strömsholms slott, ridskola, kungsladugården, skollokaler. 149 byggnader ingår i det på den bifogade kartan markerade området. De byggnader som hör till slott, ridskola och kungsladugård anses att byggnadsminnesmärka. Historik och beskrivning: Se inledande kapitel, bilaga och litteratur. De kulturhistoriskt mest värdefulla byggnaderna redovisas nedan.

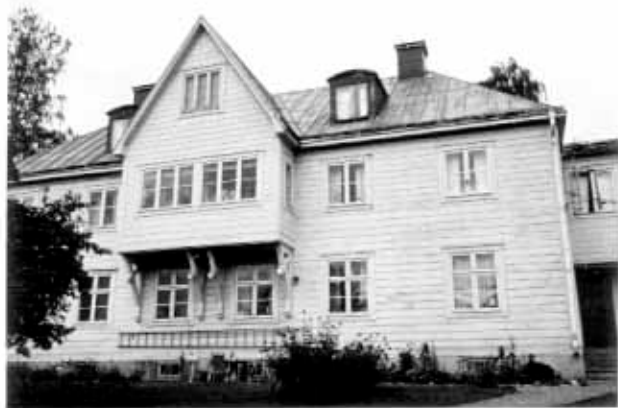
Fasad: Liggande fasspontpanel, gråvit färg.
 Tak: Falsad plåt.

Byggn (II och III) fd syateljé respektive handelsbod, ursprungligen var dessa byggnader stall på Utnäs Löt, varifrån de flyttades på 1910-talet. I byggn II fanns en syateljé fram till 1920. I byggn III har det funnits diversehandel. Senare har husen byggts om till bostäder.

Stomme: Stolpresning.

Fasad: Liggande fasspontpanel, faluröd färg.
 Tak: Falsad plåt.

Byggn IV fd vedbod byggnaden har flyttats från Utnäs Löt omkr 1910, där den troligen var vagnbod m.m. fn används byggnaden som förråd.

Fasad: Liggande fasspontpanel gråvit färg.
 Tak: Tvåkupigt taktegel.

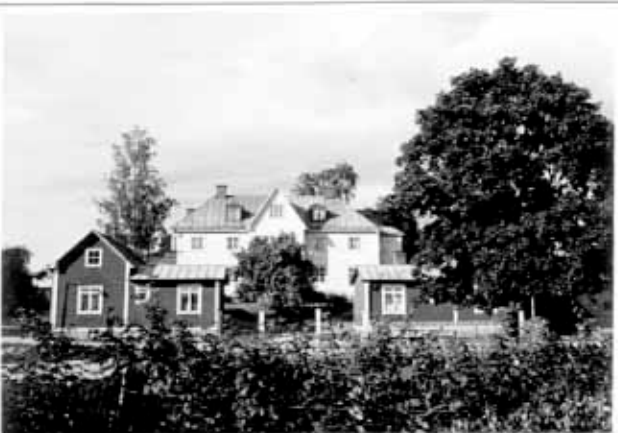
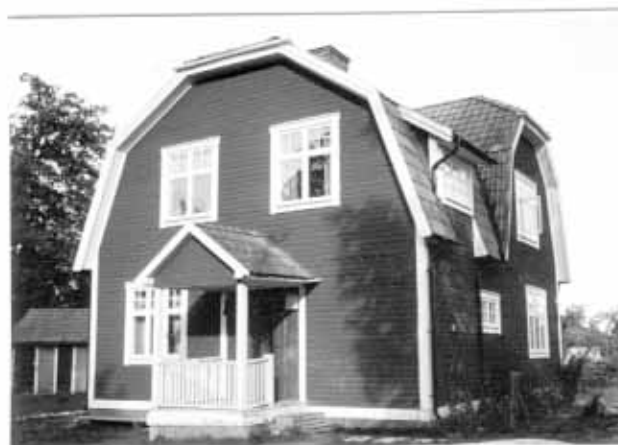
- 41** STRÖMSHOLM 1:14 bostadsfastighet, två byggnader ingår, under 1950-talet fanns här café och bageri.

Byggn (I) bostadshus uppfört omkr 1920.

Under 1950-talet hade byggnaden ytterligare en entré mot gatan. 1974 och -75 har stora förändringar gjorts i interiören.

Stomme: Stolpresning (troligen).

Fasad: Liggande fasspontpanel.

Tak: Tvåkupigt taktegel.

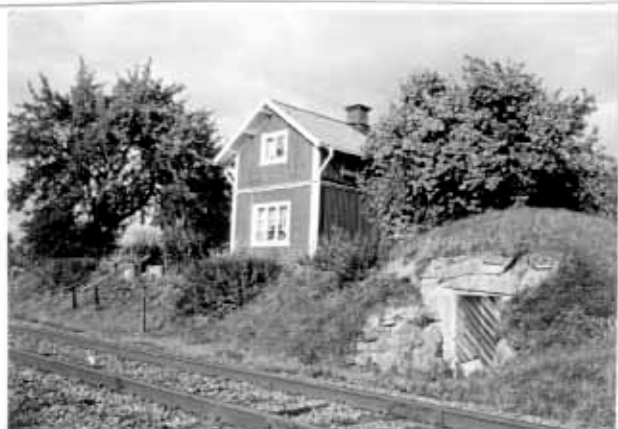
- 42** STRÖMSHOLM 1:29 fd "Banvaktarstuga 56", tre byggnader ingår, miljön är mycket värdefull i landskapet (se vidare beskrivning Kyrkbyn 8:3)

Byggn (I) bostadshus uppförd 1877, en dörr mot järnvägen har tagits bort och ersatts med ett förnster.

Stomme: Liggtimmer.

Fasad: Stående locklistpanel.

Tak: Enkupigt taktegel.

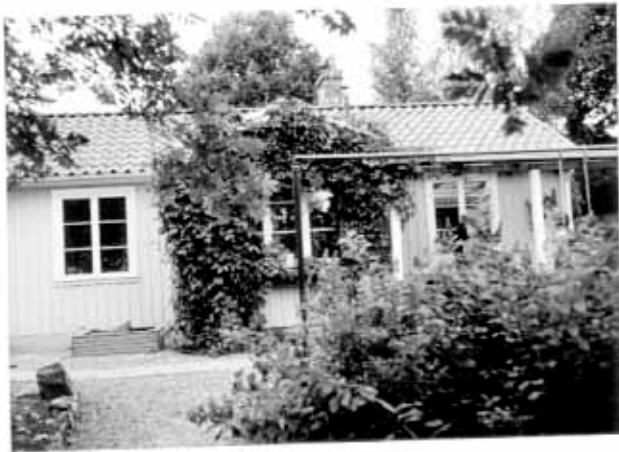
43 STRÖMSHOLM 1:35 "Lindesborg", fd torp hästskötarbostad tre byggnader ingår. Tidigare har en ladugård hört till fastigheten. Trädgården som är av "gammaldags" typ har ett vidsträckt land av perenna växter. Bostadshuset har genomgått stora förändringar men har behållit sin karaktär, vilket skänker det visst värde. Hus och trädgård med omgivande vegetation utgör ett värdefullt exempel på denna typ av miljö.

Byggn (I) bostadshus på 1890-talet flyttades stugan på rum och kök från Kungsör. 1939 renoverades den i sin helhet, och på 1940-talet byggdes ett rum till. 1970 byggdes ännu ett.

Stomme: Liggtimmer, stolpresning.

Fasad: Stående locklistpanel, ljusgul färg

Tak: Enkupert taktegel.

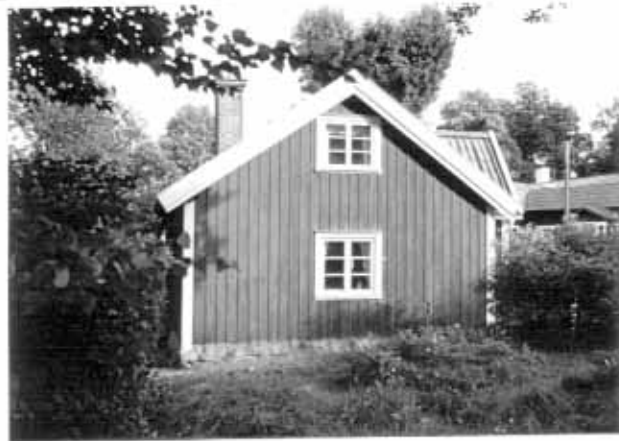
44 STRÖMSHOLM 1:53 fd torp för arméns pensionärer två byggnader ingår. I början av 1900-talet friköptes fastigheten. Torpet tillhör Herrskogens äldsta bebyggelse, och har ett vackert läge på en höjd mot skogen. Dess närmiljö är mycket värdefull. Byggn (I) bostadshus uppförd under 1800-talet, stugan flyttades då från Kungsör. Under början av 1900-talet är stugan tillbyggd med förstuga och moderniserad. Fn är byggnaden fritidsbostad.

Stomme: Liggtimmer.

Fasad: Stående locklistpanel.

Tak: Enkupert taktegel.

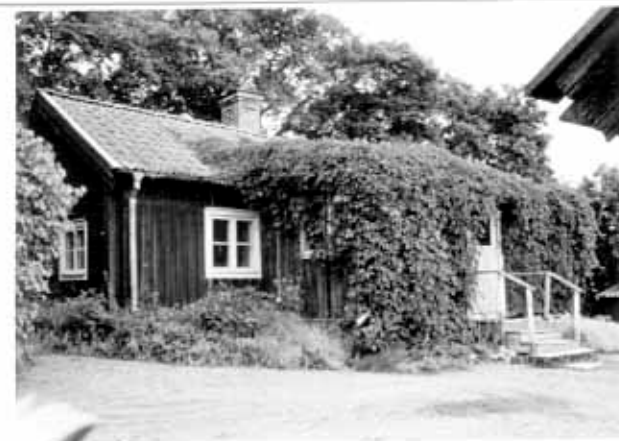
45 STRÖMSHOLM 1:75 fd torp för stuteripersonal, tre byggnader ingår. Torpet tillhör Herrskogens äldsta bebyggelse och har ett intressant läge. Det är omgivet av höga lövträd.

Byggn (I) bostadshus, byggnadens exteriör tyder på att en ursprunglig stuga troligen uppförts på 1700-talet. Under 1800-talet har denna byggts ut och även fått sitt nuvarande tak.

Stomme: Liggtimmer.

Fasad: Stående locklistpanel.

Tak: Tvåkupert taktegel.

Byggn (III) bodar, dass, uppförd troligen under 1800-talet, dasset har tillkommit senare.

Stomme: Stolpresning.

Fasad: Stående plank.

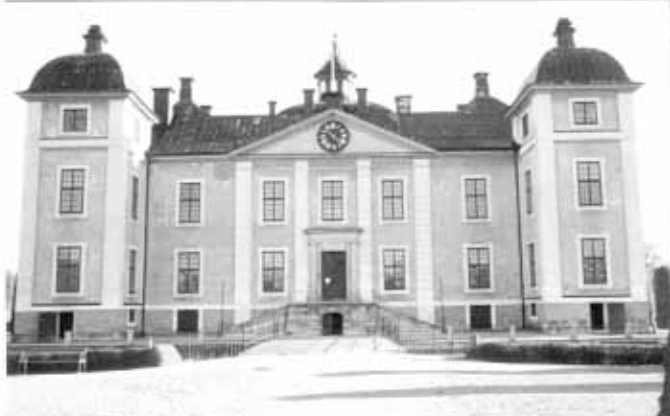
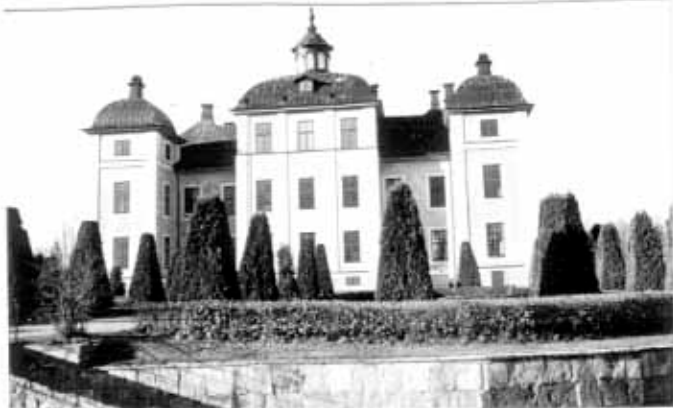
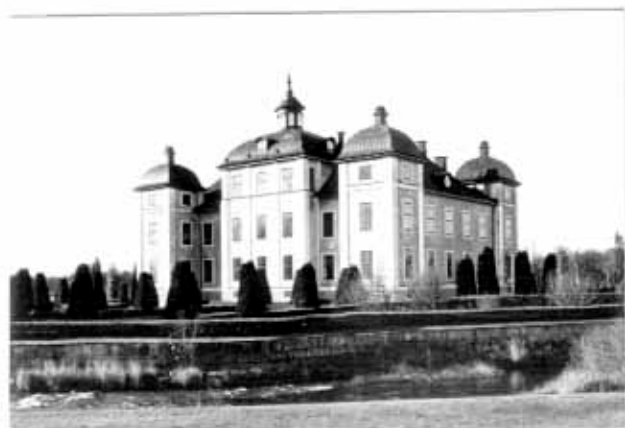
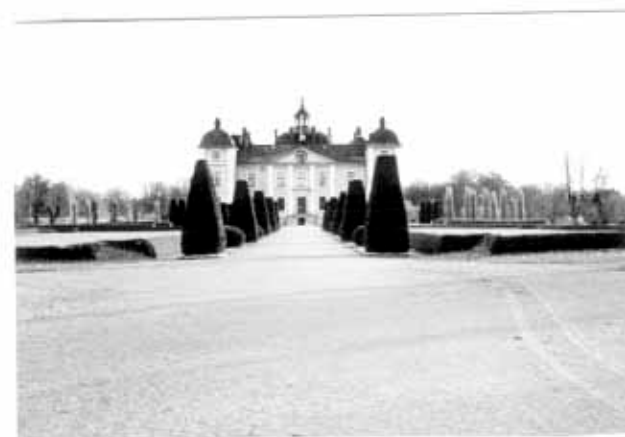
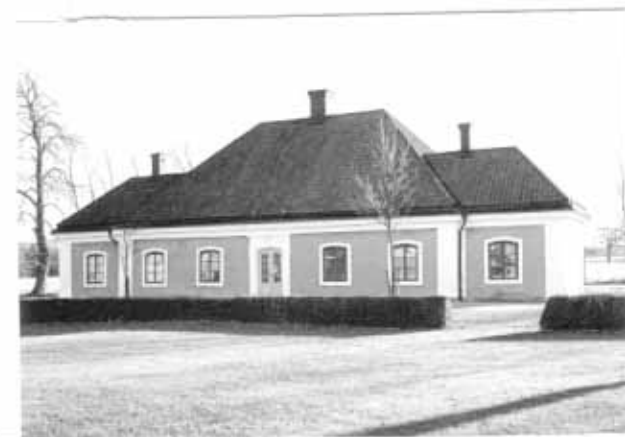
Byggn (1) slott, uppfört 1669-1681. Arkitekten är Nikodemus Tessin d.y. ursprungligen användes slottet som bostad för kungaparet. Sedan 1868 har dess lokaler brukats för ridskolans räkning fram till 1950-talet. F.n. används bygganden som museum under sommarhalvåret. Slottets grund är byggd under medeltiden. En borg uppfördes av Gustav Vasa på 1550-talet. Den revs på 1600-talet och nuvarande byggnad tog sin gestaltning. 1734-41 byggdes slottskapellet efter ritningar utförda efter Tessins intentioner av arkitekten Carl Hårleman. På 1730-talet började slottet inredas under drottning Ulrika Eleonoras ledning. Golv lades in, spisar och kakelugnar installerades. Fönster, dörrar och tak målades. Under 1760-talet gjordes ytterligare inredning och möblering. 1776 inreddes den berömda "kinesiska salongen", där Lars Bolander utfört målningarna.

Stomme: Tegelmur.

Fasad: Puts, ljusgul färg.

Tak: Falsad plåt (ursprungligen spåntak)

Byggn (2) fd slottskök "stenköket" uppförd 1731, arkitekt Carl Hårleman. På platsen fanns före 1731, en köksbyggnad uppförd 1652. 1910 byggdes matsalen till mot söder. F.n används byggnaden som servering under sommarhalvåret.

Fasad: Puts, gul färg.

Tak: Enkupert taktegel.

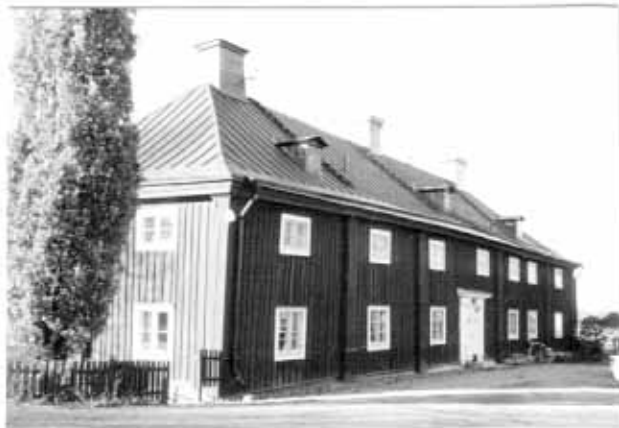
4

Byggn (4) "pagebyggnaden" uppförd 1681.

Arkitekt Nikodemus Tessin d.y. Här bodde ursprungligen slottets pager och lakejer. Post och affär har en gång funnits i byggnaden. Fn innehåller den fem bostadslägenheter. På 1920-talet kläddes huset med panel.

Stomme: Liggtimmer.

Fasad: Stående locklistpanel, faluröd färg.

Tak: Falsad plåt (ursprungligen spåntak).

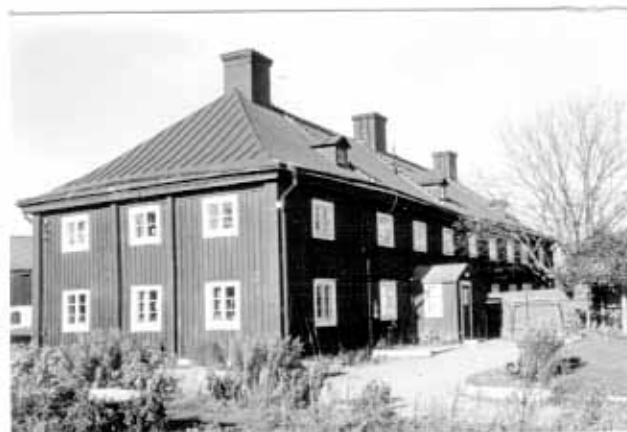
10

Byggn (10) "åldfrubyggnaden" uppförd 1687, arkitekt Nikodemus Tessin d.y. åldfrun, slottets "husmor" bodde i bottenvåningen och lärare i övervåningen.

Stomme: Liggtimmer.

Fasad: Stående locklistpanel, faluröd färg.

Tak: Falsad plåt.

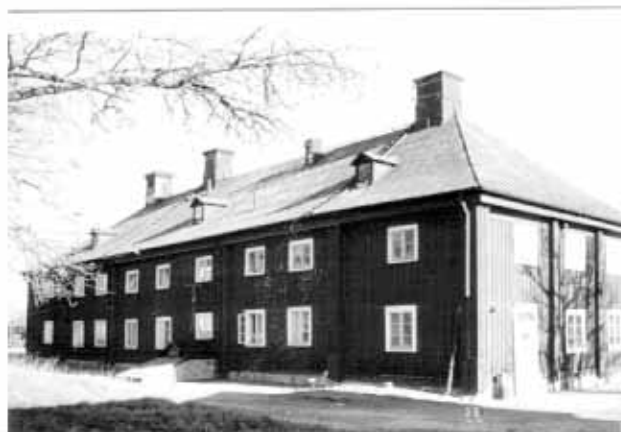
16

Byggn (16) fd värdshus "värdshuset" uppfört 1697. Arkitekt är Nikodemus Tessin d.y. Till början av 1920-talet drevs här värdshusrörelse. Krogen var känd vida omkring. I byggnadens södra ände fanns en danslokal.

Fn består huset av bostadslägenheter.

Stomme: Liggtimmer.

Fasad: Stående locklistpanel, faluröd färg.

Tak: Falsad plåt.

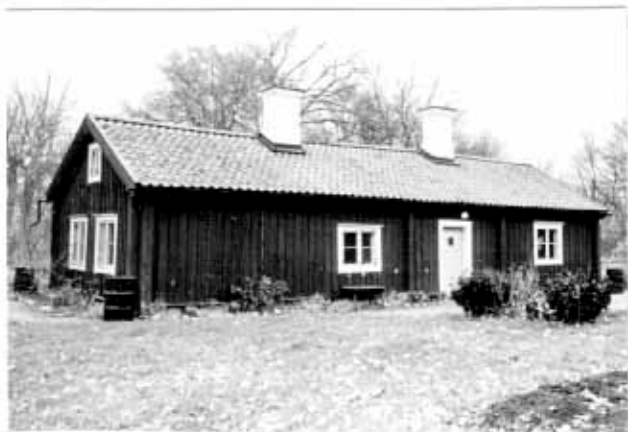
24

Byggn (24) bostadshus "paradiset" uppfört 1691-93 fn är byggnaden slottsvaktmästarebostad.

Stomme: Liggtimmer.

Fasad: Stående locklistpanel.

Tak: Enkupigt taktegel.

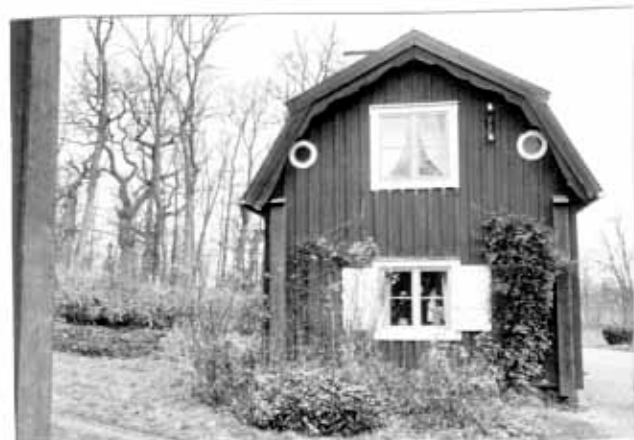
25

Byggn (25) bostadshus "paradiset" uppfört 1691-93 fn används byggnaden som fritidsbostad. Under 1600-talet var huset "postbyggning", det bestod ursprungligen av två

stugor som byggts samman. Under 1880-talet bodde här skomakare Tibbelin. Hans stövlar som kallades "tibbelinare" var kända för sin goda kvalitet.

Stomme: Liggtimmer.

Fasad: Stående locklistpanel.

Tak: Enkupigt taktegel.

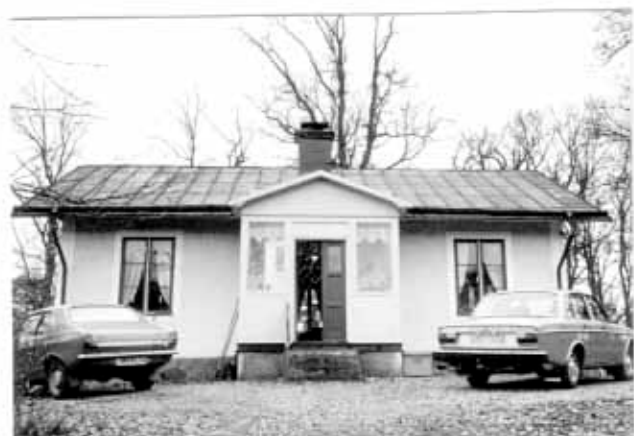
26

Byggn (26) bostadshus "paradiset" uppfört på 1870-talet.

Stomme: Liggtimmer.

Fasad: Reveterad puts, ljusgul färg.

Tak: Falsad plåt.

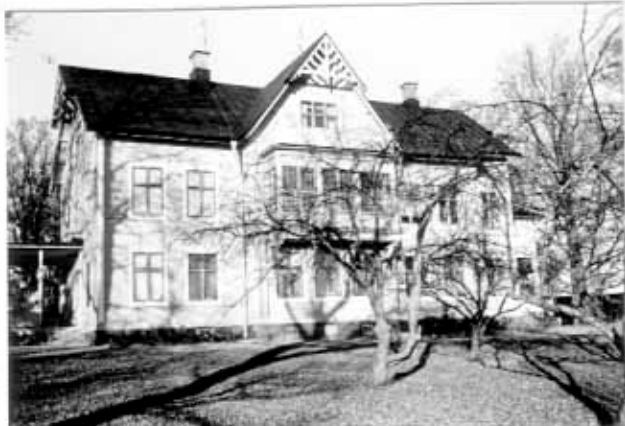
28

Byggn (28) bostadshus "Chefsvillan" uppförd 1903 på nuvarande plats. Byggnaden är flyttad från Utnäs löt, där den var militär-sjukhus, uppförd omkr 1890. I övervåningen bor ridskolans chef, i bottenvåningen rid-lärare.

Stomme: Liggtimmer.

Fasad: Liggande fasspontpanel, ljusgul färg.
Tak: Falsad plåt.

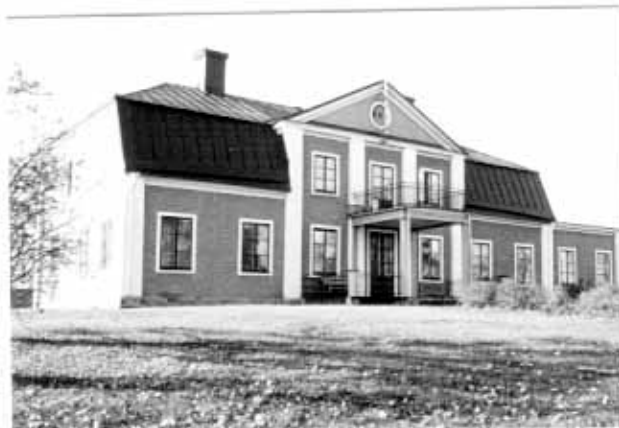
33

Byggn (33) fd bostadshus "Thottska villan" uppförd 1770. Ursprungligen bodde stuteri-
chefen här. Sedan mitten av 1950-talet, då hingstdepån upphörde används byggnaden som kontorslokaler för ridskolans administration, gästrum och sällskapsrum. Omkring 1900 byggdes huset till på den norra sidan med en vinkelbyggnad.

Stomme: Liggtimmer.

Fasad: Reveterad puts, gul färg.

Tak: Falsad plåt.

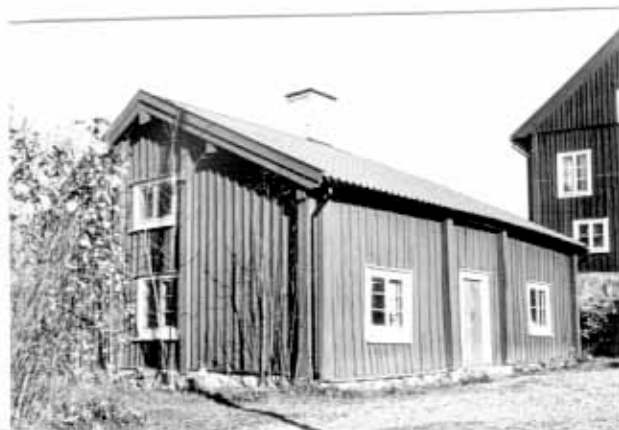
39

Byggn (39) fd bostad troligen har byggnaden
sitt ursprung från 1600-talet. Fram till
1935 var huset bostad. Fn innehåller det

kontor (artistförmedling), bastu, tvätt-
stuga, förråd.

Stomme: Liggtimmer.

Fasad: Stående locklistpanel, faluröd färg.

Tak: Enkupigt taktegel.

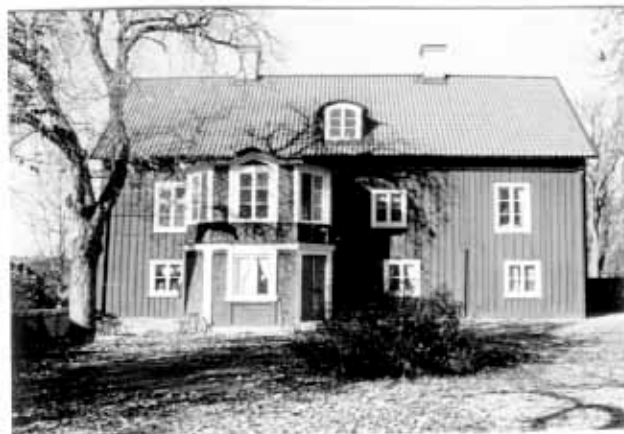
42

Byggn (42) bostadshus "Läkarbostaden" uppförd troligen på 1600-talet, sannolikt var den ursprungliga byggnaden stallmästarens bostad. Senare var den underberidareboställe. I och med att övervåningen byggdes på 1813 fick huset sitt nuvarande utseende. Fram till mitten av 1950-talet har det varit läkarbostad.

Stomme: Liggtimmer.

Fasad: Stående locklistpanel, faluröd färg.

Tak: Enkupigt taktegel.

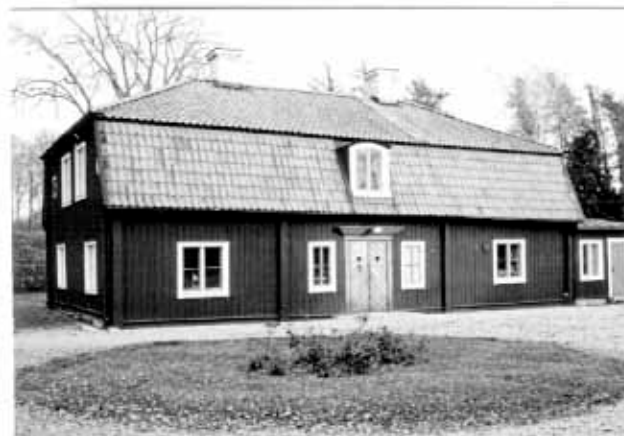
45

Byggn (45) bostadshus "Kamrersbostället" uppförd 1740, omkring 1900 byggdes köksingången till.

Stomme: Liggtimmer.

Fasad: Stående locklistpanel, faluröd färg.

Tak: Enkupigt taktegel.

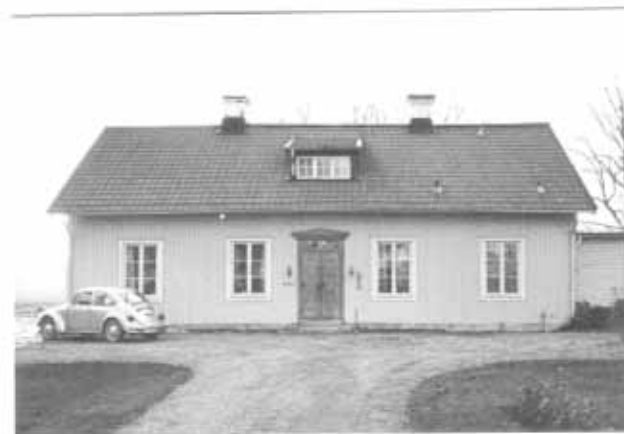
48

Byggn (48) bostadshus "Veterinärbostad" uppförd 1860. Köksingången är tillbyggd omkr 1900.

Stomme: Liggtimmer.

Fasad: Stående locklistpanel, ljusgul färg.

Tak: Tvåkupigt taktegel.

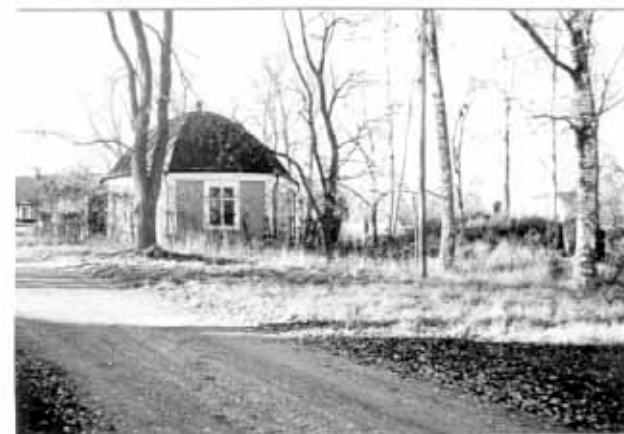
54

Byggn (54) fd spruthus uppfört 1839, fn är byggnaden garage.

Stomme: Korsvirkeskonstruktion.

Fasad: Puts, gul färg.

Tak: Falsad plåt.

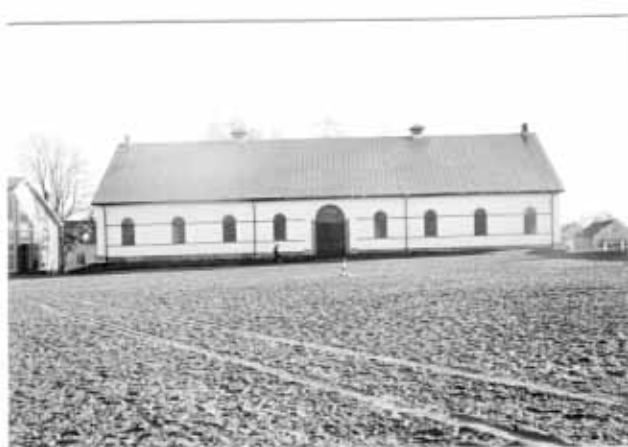
58

Byggn (58) ridhus, hingstdepåns ridhus uppförd 1855. Ursprungligen flyttades ett ridhus till platsen från Kungsör. Det brann ner, varefter denna byggnad uppfördes lika den ursprungliga.
Stomme: Tegelmur.
Fasad: Puts, vit färg.
Tak: Falsad plåt

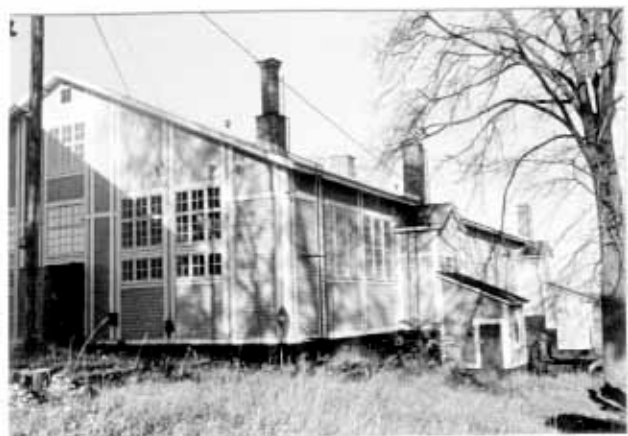
59

Byggn (59) ridhus, ridskolans ridhus uppförd 1909.
Stomme: Stolpresning.
Fasad: Liggande fasspontpanel, gul färg.
Tak: Papp.

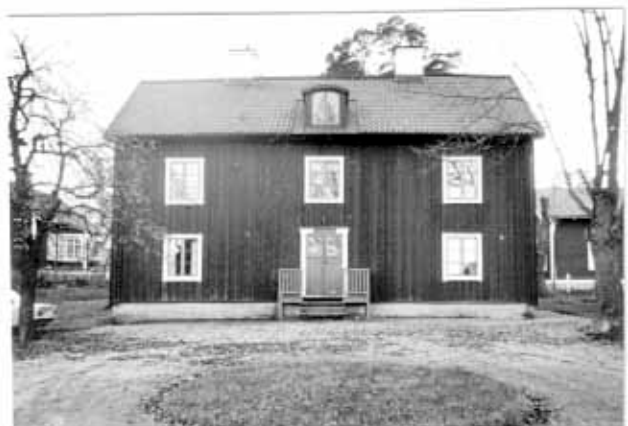
64

Byggn (64) bostadshus, "Fodermarskbostaden" uppförd under 1700-talet fn används byggnaden som elevförläggning till ridskolan.
Stomme: Liggtimmer.
Fasad: Stående lockpanel, faluröd färg.
Tak: Enkupigt taktegel.

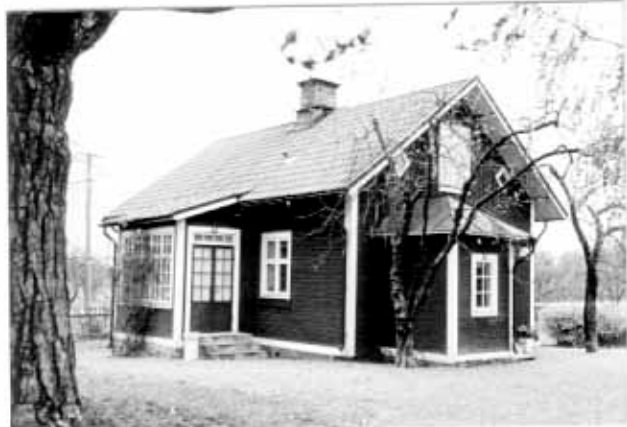
68

Byggn (68) bostadshus "Förvaltarebostaden" uppförd omkr 1910.

Stomme: Timmer.

Fasad: Liggande fasspontpanel, faluröd färg. Tak: Tvåkupigt taktegel.

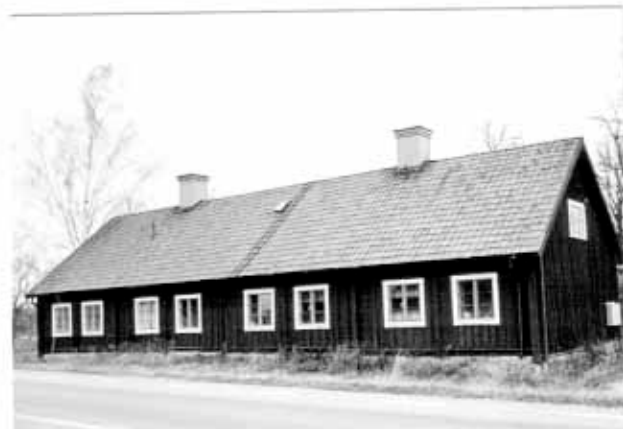
84

Byggn (84) bostadshus "Mahognyvillan" uppförd början av 1800-talet, ursprungligen var bostäderna avsedda för stallpersonal. Fn användes byggnaden som elevförläggning till ridskolan.

Stomme: Liggtimmer.

Fasad: Stående lockpanel, faluröd färg.

Tak: Tvåkupigt taktegel.

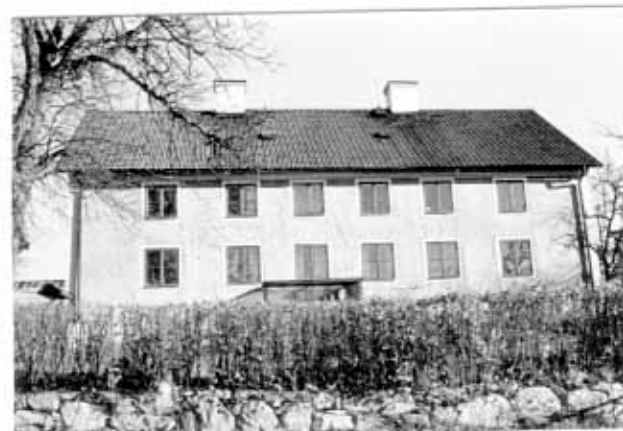
95

Byggn (95 och 96) bostadshus uppförd 1811-13. Ursprungligen innehöll byggnaden sexton lägenheter. På 1930-talet slogs lägenheterna samman till fyra stycken.

Stomme: Lera, halm, gessel.

Fasad: Puts, gul färg.

Tak: Tvåkupigt taktegel.

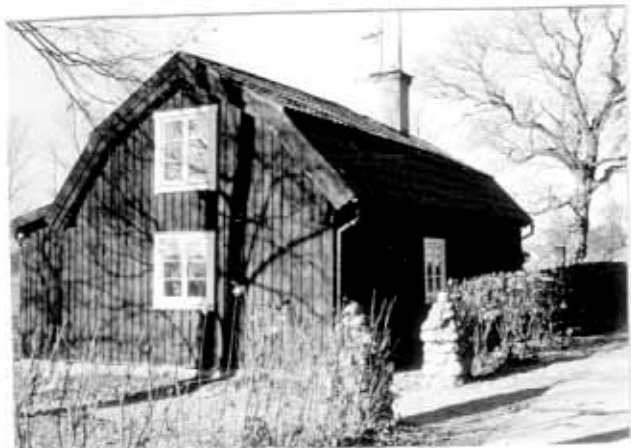
107

Byggn (107) bostadshus "Körmästarebostaden" Uppförd i början av 1800-talet.

Stomme: Liggtimmer.
Fasad: Stående locklistpanel, faluröd färg.
Tak: Enkupigt taktegel.

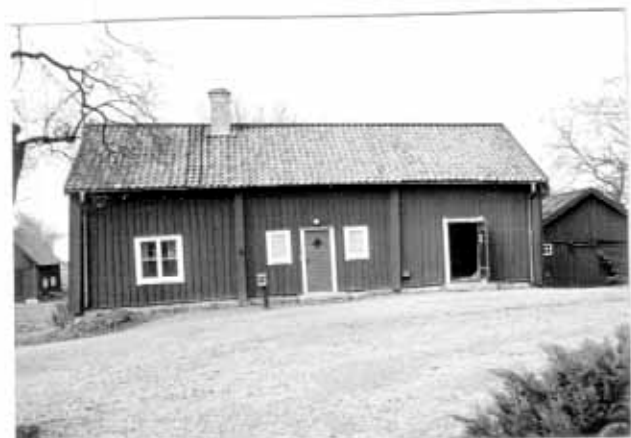
120

Byggn (120) fd gårdsmejeri, bostad, uppförd under 1800-talet. Fram till 1900 var byggnaden mejeri och arbetarbostad. Fram till ombyggnaden 1939 inrymde den mjölkammare, visthusbod, ostkällare. Fr.o.m 1939 är byggnaden bostadshus.

Stomme: Liggtimmer.
Fasad: Stående locklistpanel, faluröd färg.
Tak: Enkupigt taktegel.

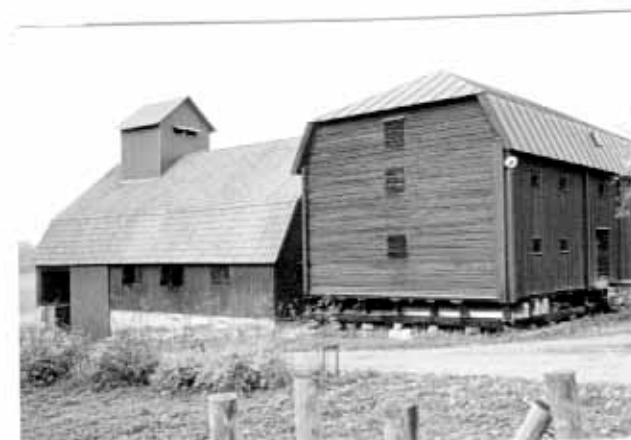
123, 124

Byggn (123) magasin uppförd omkr 1860.
Stomme och fasad: Liggtimmer, faluröd färg.
Tak: Falsad plåt.

Byggn (124) magasin, spannmålstork uppförd 1923.

Stomme: Cementstensmur, stolpresning.
Fasad: Grå puts, stående plank, faluröd färg.
Tak: Tvåkupigt taktegel.

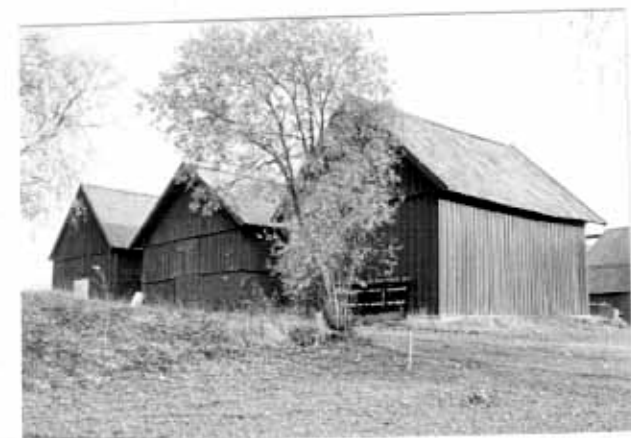
125, 126, 127

Byggn (125) fd vedbod uppförd omkr 1870 fn används byggnaden som garage.

Stomme: Stolpresning.
Fasad: Stående plank, faluröd färg.
Tak: Enkupigt taktegel.

Byggn (126) fd finvagnbod uppförd omkr 1870 fn används byggnaden som garage.

Stomme och fasad: Liggtimmer, faluröd färg.
Tak: Enkupigt taktegel.

Byggn (127) fd stall uppförd omkr 1870 fn används byggnaden som garage.

Stomme: Liggtimmer.
Fasad: -"- , stående locklistpanel, faluröd färg.
Tak: Enkupigt taktegel.

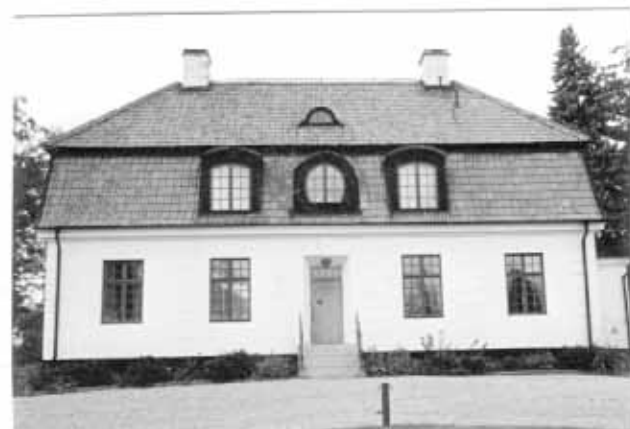
Byggn (II) bostadshus "Inspektorsbostaden"
Uppförd omkr. 1890.

Stomme : Liggtimmer.

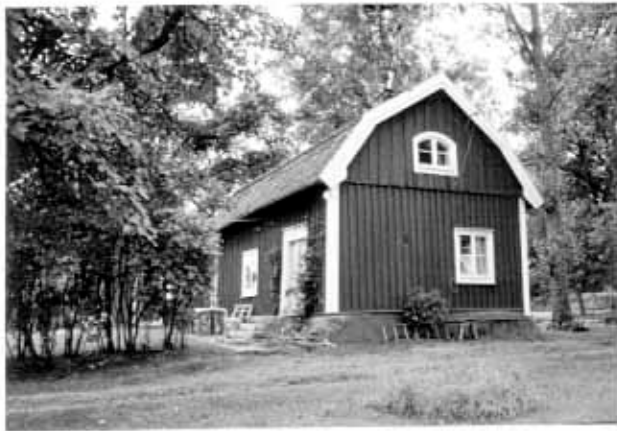
50 STRÖMSHOLM 8:1

"Hanestorp" fd torp för personal vid Strömsholm, tre byggnader ingår. I norr är torpet omgivet av höga lövträd. Mot söder öppnar sig åker, strandäng och Fredens vatten. En mycket värdefull miljö. Hanestorp ingår i en rad av mycket gamla torp i ett skyddsvärt landskapsparti.

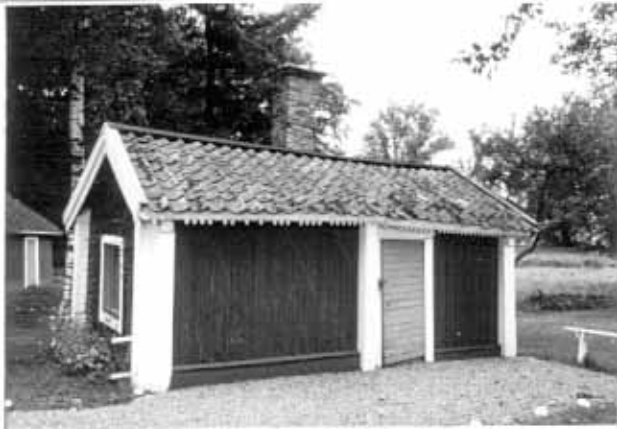
II

51 STRÖMSHOLM 8:1 fd torp för personal vid Strömsholm, beläget norr om Hanestorp, fem byggnader ingår. Dessa har inget större kulturhistoriskt värde. Torpmiljön utgör dock ett värdefullt inslag, då den ingår i en rad av mycket gamla torp i ett skyddsvärt landskapsparti.

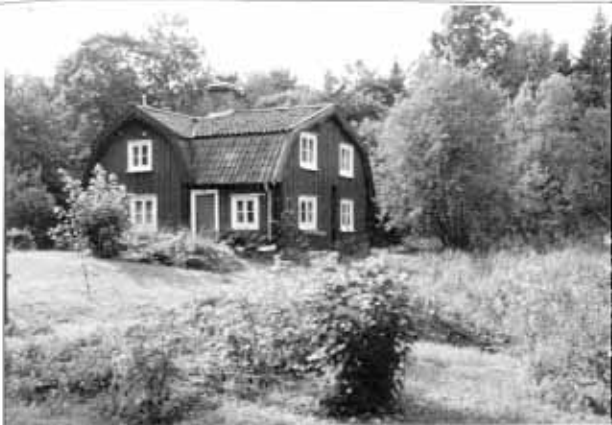
52 STRÖMSHÖLM 8:1 fd torp, regementsexpedition, två byggnader ingår. Dessa är mycket välbevarade såväl utanpå som inuti. Torpet är beläget i en stor öppen glänta, väl synligt från vägen, omgivet i norr av tät lövskog. Miljön är mycket värdefull och ingår i en rad av mycket gamla torp i ett skyddsvärt landskapsparti.

Byggn (I) bostadshus uppförd under 1700-talet, ursprungligen har byggnaden varit en torpstuga som byggts till mot norr. Fn är byggnaden fritidsbostad.

Tak: Enkupigt taktegel.

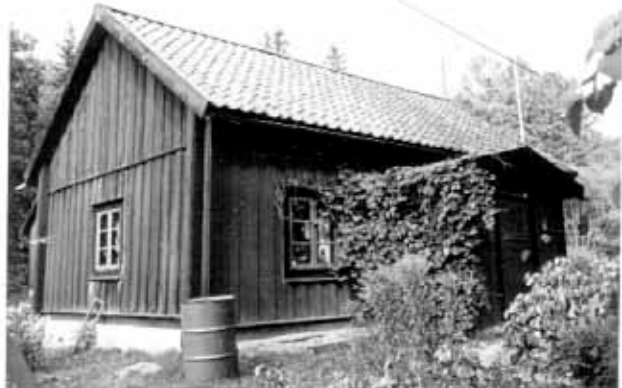
- 53** STRÖMSHOLM 8:1 fd torp för personal vid Strömsholm, fd snickarebostad (beläget väster om föreg. torp). Tre byggnader ingår. Torpet har ett vackert läge i en öppen lövskogsglänta vid vägen. Det ingår i en rad av mycket gamla torp i ett skyddsvärt landskapsparti.

Byggn (I) bostadshus uppfört i början av 1800-talet, fn är byggnaden fritidsbostad.
Stomme: Liggtimmer.

Fasad: Stående lockpanel, faluröd färg.
Tak: Enkupigt fasadtegel.

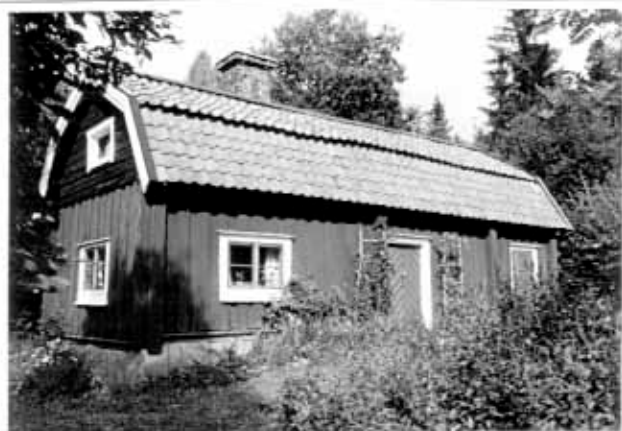
- 54** STRÖMSHOLM 8:1 fd torp för personal vid Strömsholm (beläget väster om föreg. torp).

Två byggnader ingår. Torpet har ett vackert läge i en lövskogsglänta vid vägen. Det ingår i en rad av mycket gamla torp i ett skyddsvärt landskapsparti och utgör ett värdefullt exempel på torpmiljö.

Stomme: Liggtimmer.

Fasad: Stående lockpanel, faluröd färg.
Tak: Enkupigt taktegel.

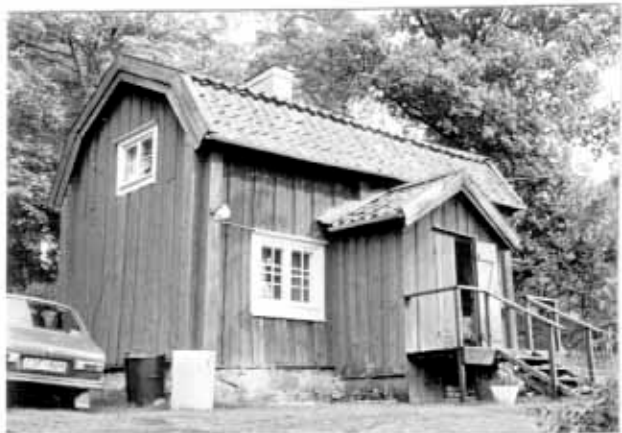
- 55** STRÖMSHOLM 8:4 fd torp, häståkarebostad, fyra byggnader ingår. Torpet är beläget i ett skogsbyn vid vägen. Närmiljön är värdefull.

Byggn (I) bostadshus uppförd omkr 1780. Fn används byggnaden som fritidsbostad.
Stomme: Liggtimmer.

Fasad: Stående lockpanel, faluröd färg.
Tak: Enkupigt taktegel.
