BÄRSTA BY

Bärsta by består av tre gårdar, (Bärsta 2:3, Bärsta 6:1, Bärsta 7:1). Så sent som 1840 bestod byn av sju gårdar. Ingen av gårdarna bedriver nu jordbruk. De flesta av byns nuvarande byggnader är uppförda under slutet av 1800-talet. Varje gård bildar en enhet för sig, och har mycket olika utseende och karaktär. Intrycket av byn är inte starkt, men likväl bildar husgrupperna genom sitt läge på en svag sluttning med tätande skog mot norr, en värdefull miljö. Norr om byn ligger två torp varav ett varit soldattorp, Bärstalund. Bärsta ingår i ett skyddsvärt landskapsparti med en grupp av byar och är rikt på fornminnen.

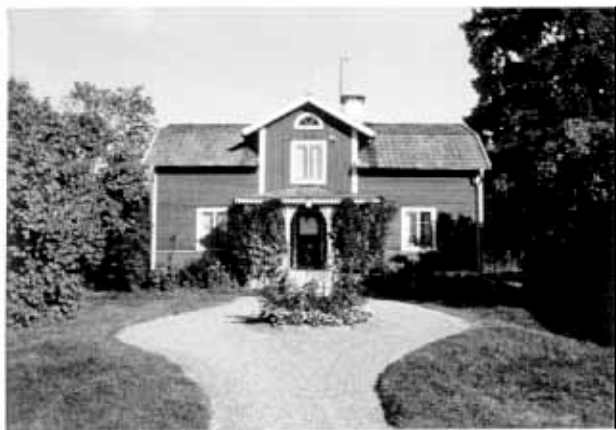
I

Byggn (I) manbyggnad uppförd 1881. Huset hade två lägenheter från början, 1918 byggdes det ut. 1953 rustades köket, den murade bakugnen revs då ut.

Stomme: Liggtimmer.

Fasad: Liggande fasspontpanel, pärlspontpanel, faluröd färg.

Tak: Tvåkupigt taktegel.

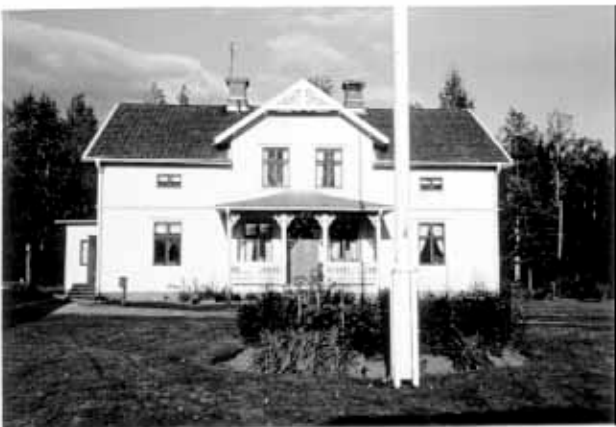
I

Byggn (I) manbyggnad uppförd 1902. Byggnaden har bevarats väl såväl utanpå som inuti. Endast köket har moderniserats lätt. Snickarglädjen är en av socknens vackraste. Stomme: Liggtimmer.

Fasad: Fasspontpanel, vit färg.

Tak: Tvåkupigt taktegel.

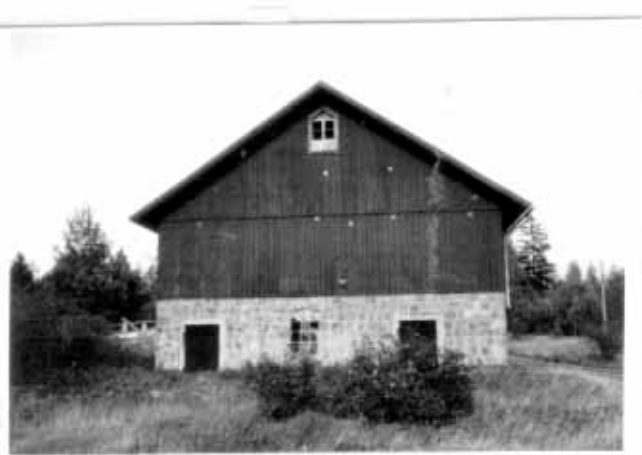
VII

och byggdes upp på nytt av byggmästare Enerot från trakten.
 Stomme och fasad: Liggtimmer, faluröd färg.
 Tak: Enkupigt taktegel.
 Byggn (VII) fd ladugård uppförd 1906, fn används byggnaden ej.
 Stomme: Slaggstensmur, stolpresning.
 Fasad: "- , stående plank, faluröd färg.

Tak: Enkupigt taktegel.

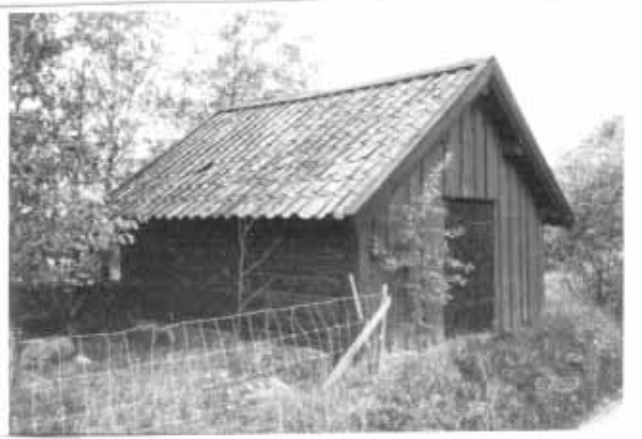
IX

Byggn (IX) fd smedja, uppfört slutet av 1800-talet, fn är byggnaden tom.

Stomme och fasad: Liggtimmer, faluröd färg.
 Tak: Enkupigt taktegel.
