Vårdprogram U612 Strömsholms kungsgård med Strömsvik, Hultet och Utnäs

STATENS FASTIGHETSVERK

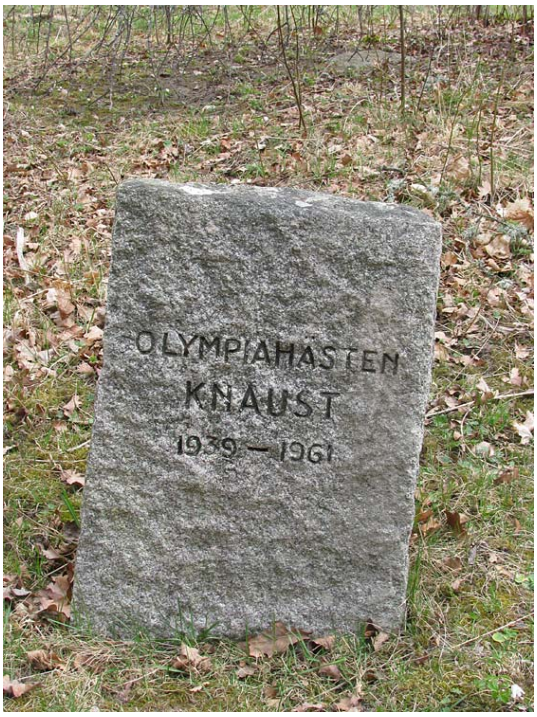
Fig. 4. Gravsten vid hästkyrkogården i Österängen.

Begravningsplats för hästar, som deltagit i olympiska spelen. Inom ett ovalt område finns 13 gravstenar med namn på, och ibland annan information om, hästarna (fig. 81 och 82). En relativt ny informationsskylt är uppförd intill med specificerad information om hästarna och en kort historik (fig. 83). Gravplatsen renoverades 1998 på initiativ av Gustaf de Geer under medverkan av Hallstahammars kommun och PEAB.

Skötselstatus: Viss slyröjning bör utföras (fig. 81 och 82). Några stenar lutar och behöver rätas upp, några borde få ny bemålning av den inhuggna texten.
