IV:I Byggnader och byggnadsgrupper

AMSTA BY

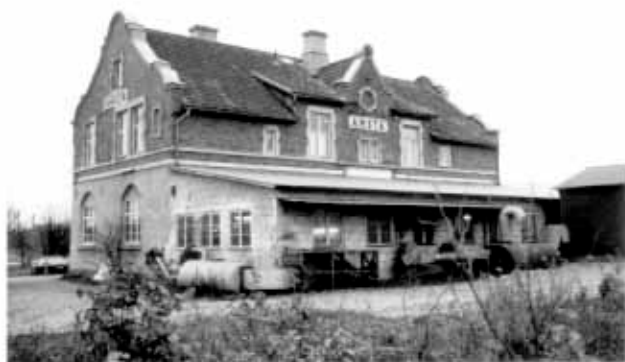
- 1 AMSTA 1:18, fd folkskola, bostad, fn finns här en industri, "Amsta Rostfritt". Skolan lades ner 1936. I 10 år hade hemvärnet förråd i skolbyggnaden. 1946 startade industrin med en person i företaget, som senare ökats ut. Den gamla skolan har byggts till sex gånger. Fn är 50 personer anställda. En bagarstuga och dass från samma tid som skolhuset har rivits. Rester av skolträdgården finns kvar.

Byggn. (I) fd skolhus uppförd 1904-1906. Under skoltiden bestod byggnadens botten-våning av skolsalar. På övervåningen fanns skolsal och tre lägenheter för lärarna. På byggnadens södra sida fanns ett vackert skärmtak, under vilket man hade gymnastik. Stomme och fasad: Röd tegelmur. Tak: Enkupigt taktegel.

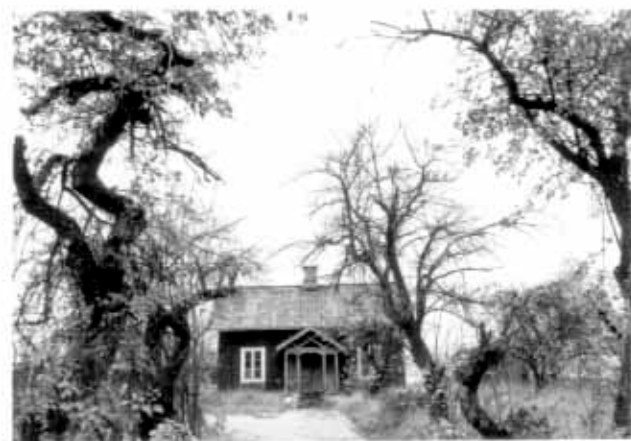
Byggn (II) fd lantarbetarbostad "Tomsberg", uppförd omkr 1900. Här bodde tidigare lantarbetare anställda på Amsta gård fn inryms förråd till industrin. Byggnaden har en ovanligt utformad snickarglädje i jugendstil.

Stomme: Liggtimmer.

Fasad: Stående locklistpanel, faluröd färg.

Tak: Enkupigt taktegel.

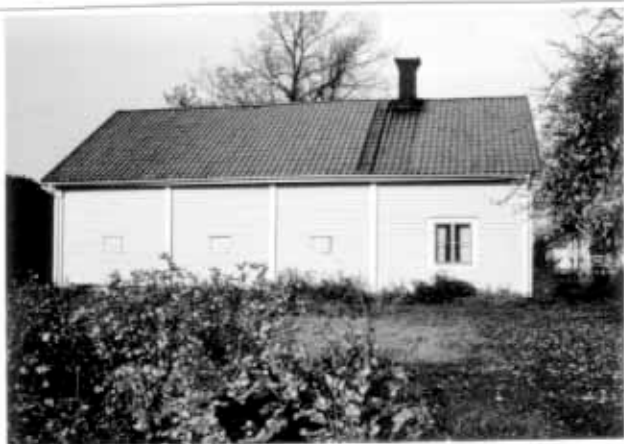
III

Byggn (III) fd arbetarbostad, sädesmagasin uppförd tidigare än 1843. Fn används byggnaden enbart som magasin.

Stomme: Liggtimmer.

Fasad: Liggande fasspontpanel.

Tak: Enkupert taktegel.

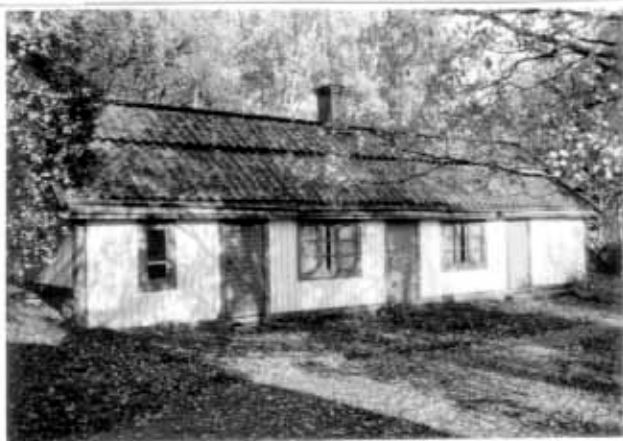
IV

Byggn (IV) redskapsbodar, källare, uppförd omkring 1850.

Stomme: Stolpresning.

Fasad: Stående locklistpanel, gråvit färg.

Tak: Enkupert taktegel.

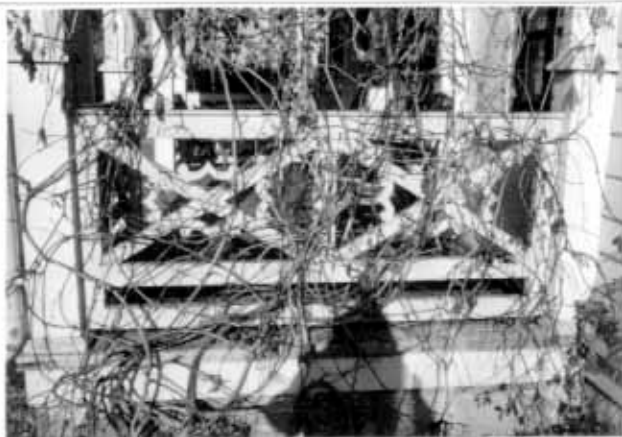
I

- 5 AMSTA 1:36 arbetarbostad "La-gårdsstugan", uppförd slutet av 1800-talet. Ursprungligen hade stugan två lägenheter. På 1930-talet förlängdes den med två meter på var sida, då det hade stadgats att lantarbefamiljer hade rätt till bostad om minst två rum och kök. Fn inrymmer byggnaden en lägenhet.

Stomme: Liggtimmer, stolpresning.

Fasad: Stående locklistpanel.

Tak: Tvåkupert taktegel.

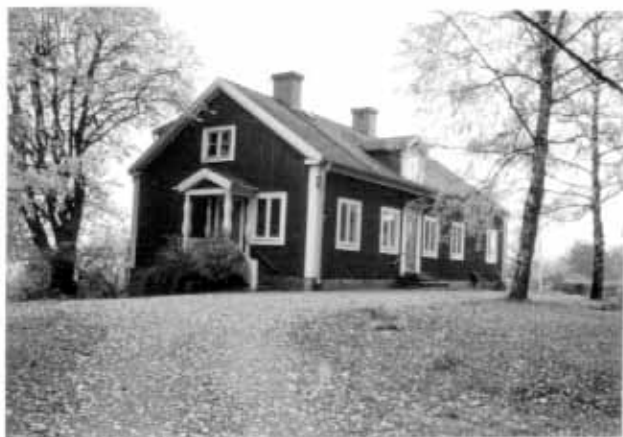
- 2 AMSTA 1:29 Bostadshus
 "Villan" uppförd på 1920-talet som avskeds-
 bostad för förre ägaren till Amsta 1:34.
 Bygganden som ligger i en sluttning mot
 söder, är försedd med två terrasser med ut-
 sikt över fälten. Hela anläggningen utgör
 en arkitektonisk helhet. Två byggnader in-
 går i fastigheten.
 Stomme: Timmer.
 Fasad: Stående locklistpanel, faluröd färg.
 Tak: Tvåkupigt taktegel.

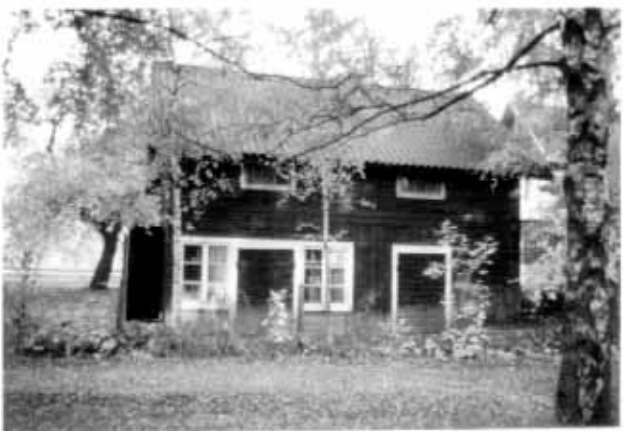
II

- 3 AMSTA 1:34 Jordbruksfastighet
 10 byggnader ingår.
 Byggn (II) fd redskapsbod, tvättstuga
 uppförd i början av 1800-talet, fn an-
 vänds byggnaden som redskapsbod. Under
 1960-talet revs halva byggnaden. Den tim-
 rade delen behölls.
 Stomme: Liggtimmer.
 Fasad: -"- ,stående locklistpanel.
 Tak: Korrugerad plåt.
 Byggn (III) magasin uppförd i början
 av 1800-talet.
 Stomme och fasad: Liggtimmer, faluröd färg.
 Tak: Enkupigt taktegel.

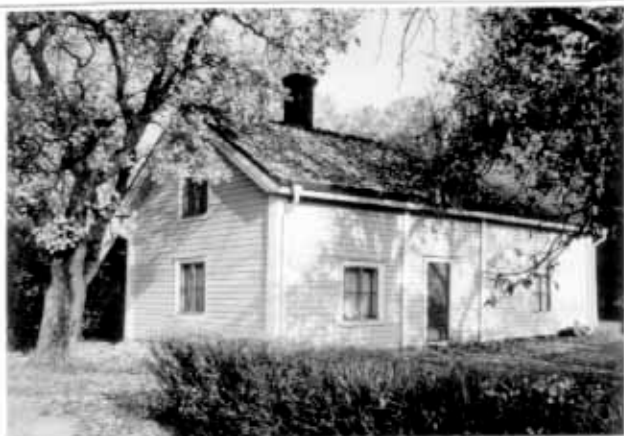
I

- 4 AMSTA 1:36 Jordbruksfastighet, femton
 byggnader ingår.
 Byggn (I) Manbyggnad uppförd 1843. Ur-
 sprungligen var byggnaden faluröd, senare
 målades den vit. Köksingången byggdes i
 början av 1930-talet. Alla kakelugnar har
 rivits ut. De sex-rutade fönstren byttes
 till nuvarande 1961.
 Stomme: Liggande fasspontpanel, gulvit färg.
 Tak: Enkupigt taktegel.
 Byggn (II) fd arbetarbostad, sädesmaga-
 sin uppförd tidigare än 1843, grunden tro-
 ligen från 1700-talet. Fn används bygganden
 enbart som magasin.

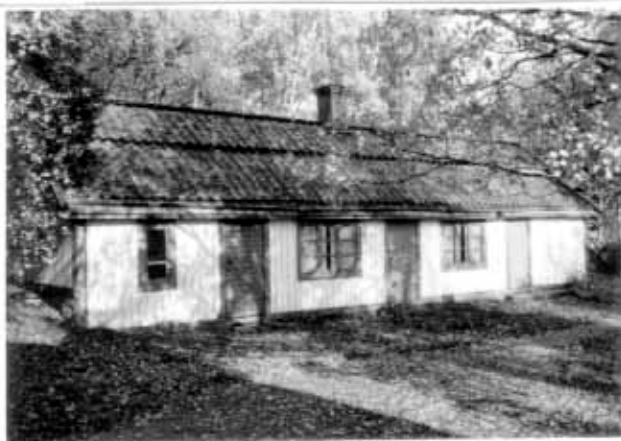
III

Byggn (III) fd arbetarbostad, sädesmagasin uppförd tidigare än 1843. Fn används byggnaden enbart som magasin.

Stomme: Liggtimmer.

Fasad: Liggande fasspontpanel.

Tak: Enkupert taktegel.

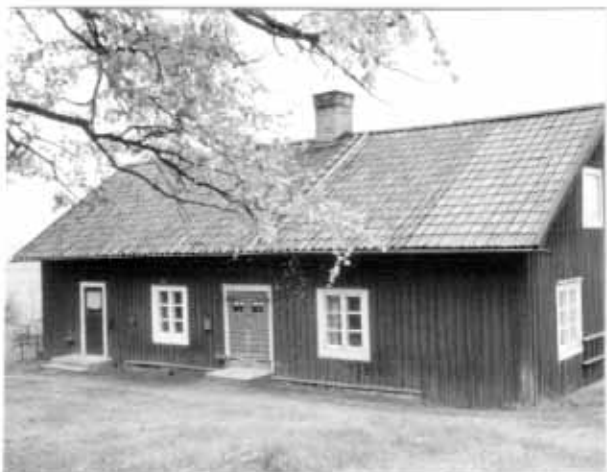
IV

Byggn (IV) redskapsbod, källare, uppförd omkring 1850.

Stomme: Stolpresning.

Fasad: Stående locklistpanel, gråvit färg.

Tak: Enkupert taktegel.

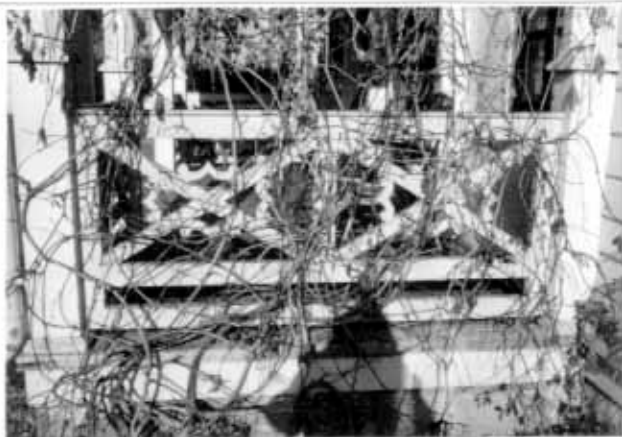
I

- 5 AMSTA 1:36 arbetarbostad "La-gårdsstugan", uppförd slutet av 1800-talet. Ursprungligen hade stugan två lägenheter. På 1930-talet förlängdes den med två meter på var sida, då det hade stadgats att lantarbefamiljer hade rätt till bostad om minst två rum och kök. Fn inrymmer byggnaden en lägenhet.

Stomme: Liggtimmer, stolpresning.

Fasad: Stående locklistpanel.

Tak: Tvåkupert taktegel.
