69 YLESTA 3:1 jordbruksfastighet, tolv byggnader ingår i fastigheten. Häre ingår de uthus som tidigare hörde till Yllesta 2:9. De äldsta av gårdens nuvarande byggnader uppfördes under mitten av 1800-talet, gårdens uppbyggnad och dess närmiljö har värde ur kulturhistorisk synvinkel.

70 ÅSEN 1:2, 1:3 Vesterkvarns gård, bostadsfastighet. Gården har anor från 1600-talet, den nuvarande manbyggnaden har ersatt en tidigare på samma plats.

71 ÄGGEBY 1:9 bostad, fyra byggnader ingår. Bostaden utgör ett särskilt värdefullt exempel i raden av bostadshus och egna hem längs Äggebyvägen. Dess vackra läge och trivsamma närmiljö har stort värde.

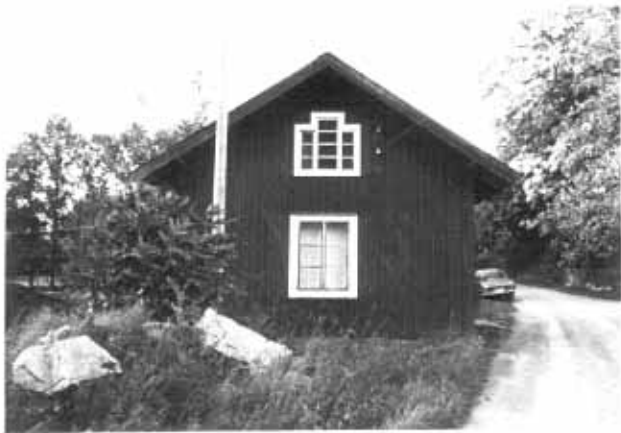
III

Byggn (III) fd stall uppförd under 1800-talet. Ursprungligen var byggnaden stall, senare drängkammare och magasin, fn används den som garage.

Stomme och fasad: Liggtimmer, faluröd färg.
Tak: Enkupigt taktegel.

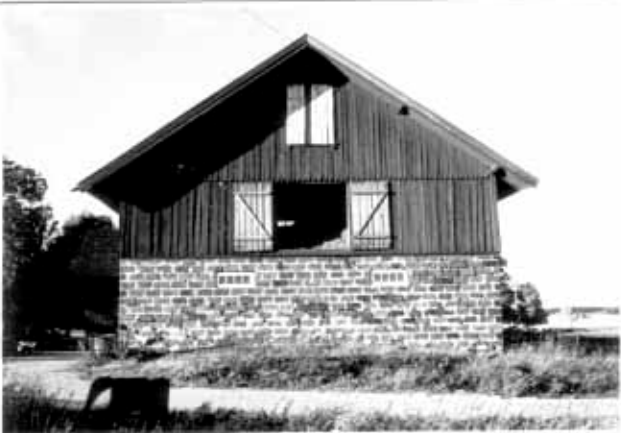
X

Byggn (X) fd ladugård uppförd under 1800-talet fn används byggnaden som förråd och garage.

Stomme: Slaggstensmur, stolpresning.
Fasad: -"- , stående plank, faluröd färg.

Tak: Korrugerad plåt.
